BIRŠTONO SAVIVALDYBĖS GYVENVIEČIŲ IR KURORTO PLĖTROS SPECIALUSIS PLANAS

PAVELDOTVARKOS DALIS
ESAMOS SITUACIJOS ANALIZĖ

Atestato Nr.	KELPROJEKTAS				Aiškinamasis raštas.	Laida O
A1046	PV.	D. Padvarskienė		2013	6819-02-STP-KPT.AR-01	Lapas 1 / Lapų 99
0697	PDV	N.Steponaitytė		2013		
	Arch.	R. Tamulevičiūtė		2013

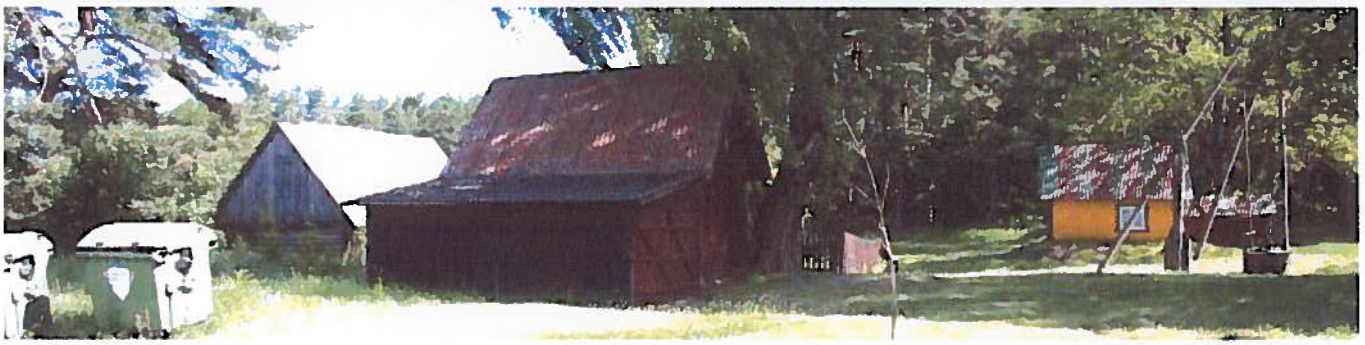
Nr.1

PLANUOJAMOJE TERITORIJOJE ESANČIŲ OBJEKTŲ ANALIZĖ			
	A	B	D
Nr.	Kaimo pavadinimas	Sodybos/ statinio nr.	Pastatas
1.	**Naudžiūnų k.**		
		1	Sodyba nepertvarkyta, statiniai turintys vertingųjų savybių. Reikšminga pastatų išdėstymo vietos, medžiagiškumas ir sodybos siluetas. Prieš tvarkant sodybą siūloma atlikti paveldosauginį vertinimą. Tvarkant sodybą būtina maksimaliai išsaugoti jos autentiškumą ir užtikrinti, kad objektas būtų tinkamas naudoti. Kad išliktų patrauklus sodybos įvaizdis būtina skirti ypatingą dėmesį kraštovaizdžio išsaugojimui. Pritaikant objektą turizmo reikmėms prioritetą skirti kultūros paveldo objekto autentiškumo išsaugojimui.
		2	Sodyba išlaikiusi priminį urbanistinį planavimą. Turi vertingųjų savybių kaip urbanistikos darinys. Pastatai dalinai rekonstruoti užtikrinant fizinę būklę, tačiau yra išlaikę autentiškos sodybos statinių įvaizdį. Reikšminga pastatų išdėstymo vietos, jų medžiagiškumas ir pastatų siluetas. Nors nesiūloma sodybą įrašyti į kultūros vertybių registrą, tačiau šis urbanistinis objektas labai svarbus regioninio parko aplinkoje ir kraštovaizdyje. Tvarkant sodybą siūloma maksimaliai išsaugoti jos plano autentiškumą ir užtikrinti, kad pastatai būtų tinkami naudoti. Kad išliktų patrauklus sodybos įvaizdis būtina skirti ypatingą dėmesį kraštovaizdžio išsaugojimui.

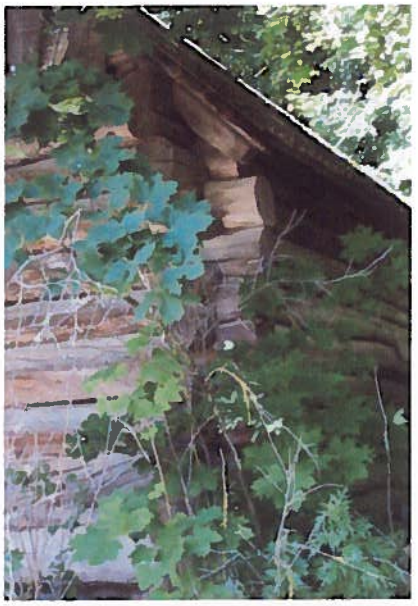
Nr.37

37	Vertingųjų savybių neturinti sodyba. Ją siūloma tvarkyti laikantis regioninio parko tvarkymo ir priežiūros taisyklių, teikiant prioritetą kraštovaizdžiui.
		39	XX a. pirmoje pusėje statytas statinys. Prieš pastato rekonstrukcijos pritaikymo darbus būtina pastatą apmatuoti atlikti fotofiksaciją.
		40	Vertingųjų savybių neturintis pastatas . Jį siūloma tvarkyti laikantis regioninio parko tvarkymo ir priežiūros taisyklių, teikiant prioritetą kraštovaizdžiui.
41	Dvaro gatvės atkarpa nuo pastato Dvaro g. 13 iki Naujakurių g. sankirtos		Išlaikęs linijinio kaimo įvaizdį. Svarbus gatvės apstatymas XX a. pirmos pusės pastatais. Suformuota gatvės perspektyva - tolygi be suformuotų dominančių. Svarbi gatvę supanti gamtinė aplinka.

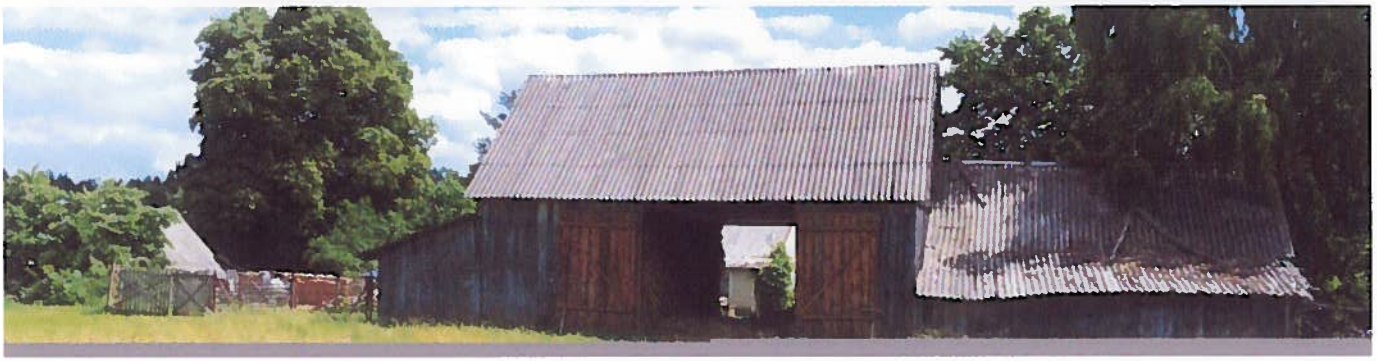
Nr.51

8.	**Šaltinėnų k.**		
		51	Vertingųjų savybių neturinti sodyba. Ją siūloma tvarkyti laikantis regioninio parko tvarkymo ir priežiūros taisyklių, teikiant prioritetą kraštovaizdžiui.
